Nom: AFA ESCOLA EIXIMENIS

Que l'Ajuntament de Girona executi urgentment i el més aviat possible les actuacions cautelars necessàries per eliminar TOTS els riscos arquitectònics que hi ha a la Plaça U d'Octubre de 2017 i que, per tant, intervingui en TOTS els punts negres que consten a l'ANNEX adjunt.

### LLISTAT DELS 10 PUNTS NEGRES DE LA PLAÇA 1 D'OCTUBRE DE 2017

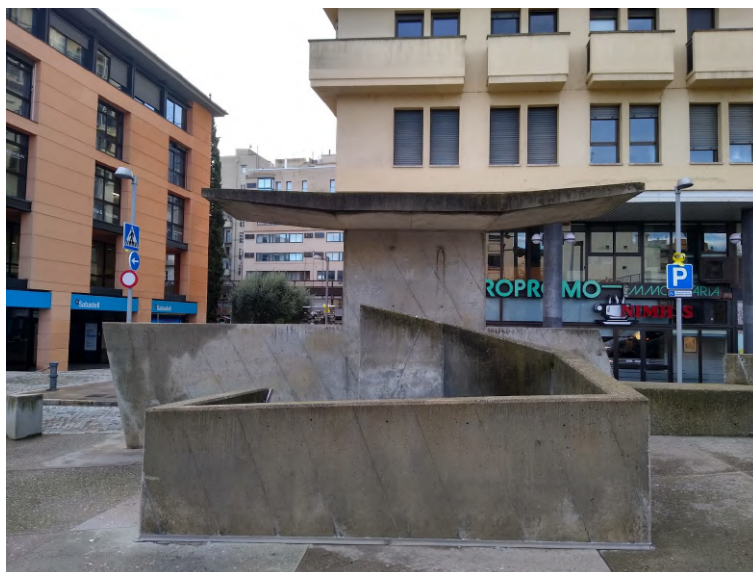
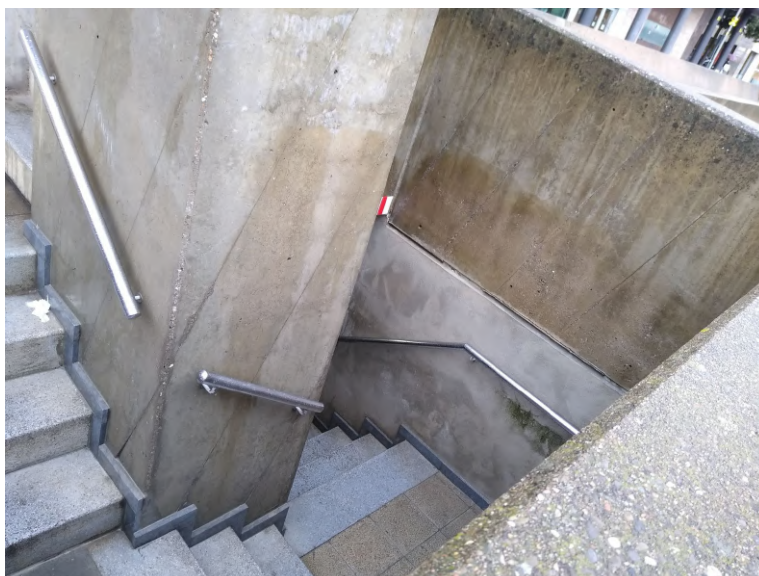
**1a) Forat pròxim al c/ Sèquia:**

La barana protectora del forat, que està construïda amb un mur vertical gruixut de formigó, és utilitzada per les criatures, la majoria d'entre 6 a 12 anys, com a porteria pels partits improvisats de futbol, com a suport per seure o recolzar-se i com a espai de joc on enfilarse.

Aquest mur vertical en la major part fa 90 cm, tot i que hi ha un tram que fa 88 cm.

Tant l'Ordre VIV/561/2010 i l'Ordre TMA/851/2021 estableixen que les baranes tindran com a mínim una alçada de 90 cm (art. 30). Clarament, aquest punt negre incompleix la normativa d'urbanisme. A més, al tractar-se d'un espai que, de facto, és la prolongació natural del pati de l'escola Eiximenis, és evident que la protecció que es faci no ha de cenyir-se al compliment mínim de la normativa sinó que ha de respondre a un criteri maximalista d'eliminació total dels riscos d'accidents.

Tenint en compte que dels dos forats pots caure des d'una alçada de més de 3 metres i que els murs protectors poden ser emprats com un element de joc per les criatures, l'actuació urgent que demanem és que es tapin completament els dos forats per evitar la caiguda de les persones usuàries als forats.

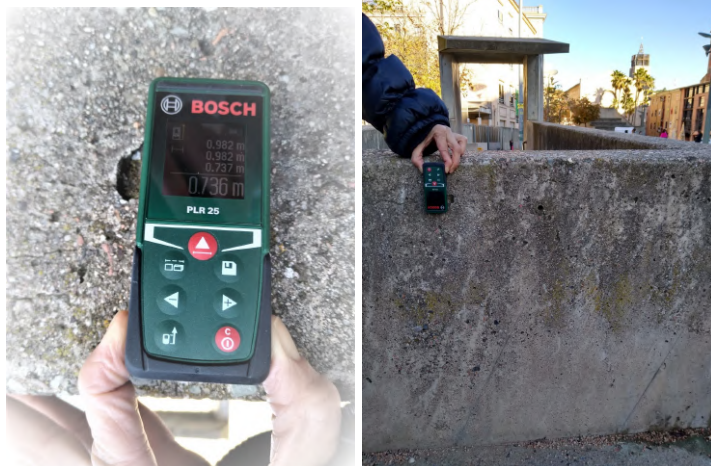
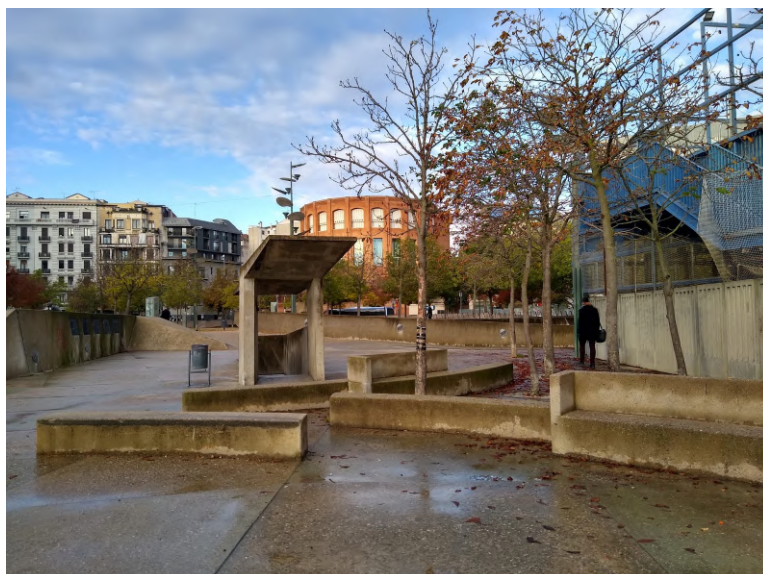
### 1b) Forat pròxim a la porta d'accés al cycle infantil:

La barana és similar a l'anterior amb l'agreujant que l'alçada d'aquest mur vertical és de només 73,6 cm. Les criatures, la majoria de 3 a 6 anys, s'hi aboquen i les persones adultes s'hi recolzen.

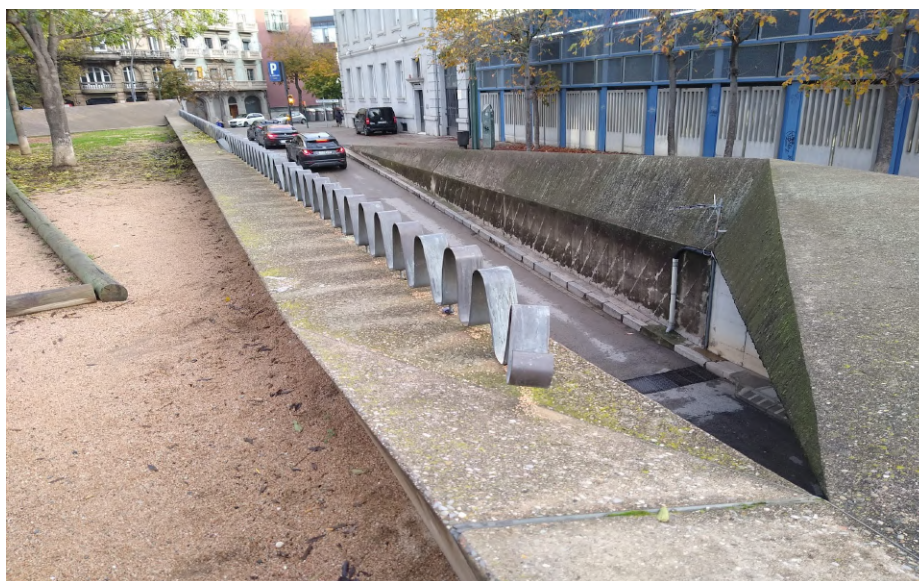
### 2a) Accés a l'aparcament per cotxes al sector Nord de la Plaça

Les parets estan construïdes sense cap tipus de protecció malgrat que de la plaça a baix al vial que porta a l'aparcament subterrani hi hagi perill de caiguda amb resultat de mort. Per una banda és escalable sense cap tipus de dificultat i per l'altra accedeixes al precipici per una rampa.

Aquest punt negre infringeix la normativa per manca dels elements protectors per a vianants (art. 30) i proteccions especials quan hi ha, com és el cas, rampes amb desnivell (art. 14).

Qualsevol criatura de 3 anys hi pot pujar fàcilment, i el risc de caiguda és més que evident malgrat l'element decoratiu de metall en forma d'onades que s'hi va instal·lar, que no serveix en cap cas per impedir que una criatura (o fins i tot un adult) s'hi precipiti, essent la caiguda superior als 4 metres. Així que, una barana que no permeti que pugui ser superada de manera accidental és del tot necessari en aquest punt, o qualsevol altra solució arquitectònica que permeti que es compleixi amb la normativa, i que en cap és excepcional.

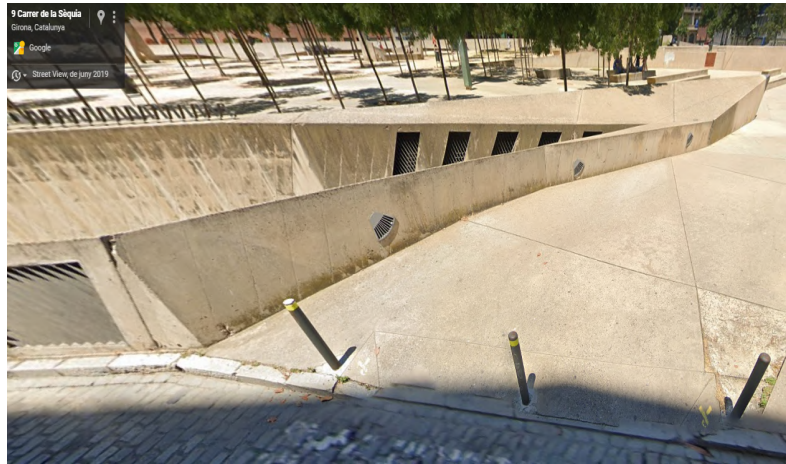
### 2b) Accés a l'aparcament per cotxes al sector Sud de la Plaça

Aquí també tenim una zona amb una caiguda superior als 3,50 metres que és fàcilment escalable des de diversos punts.

-Des del pas de zebra que ve del carrer Sèquia (a l'alçada del "Caprabo") hi ha una paret de baixa alçada que fa molt fàcil que sigui escalable.

Requerim una protecció urgent que impedeixi la precipitació a baix perquè les conseqüències, evidentment, poden ser mortals.

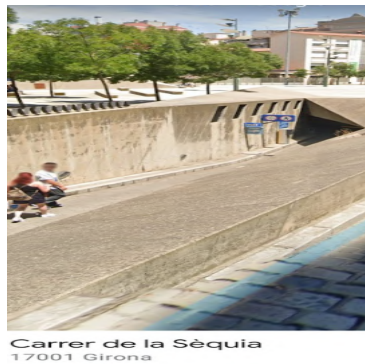
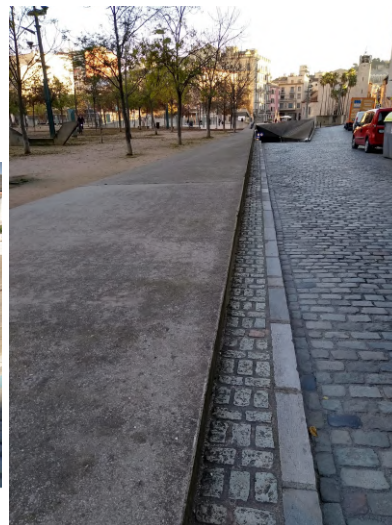
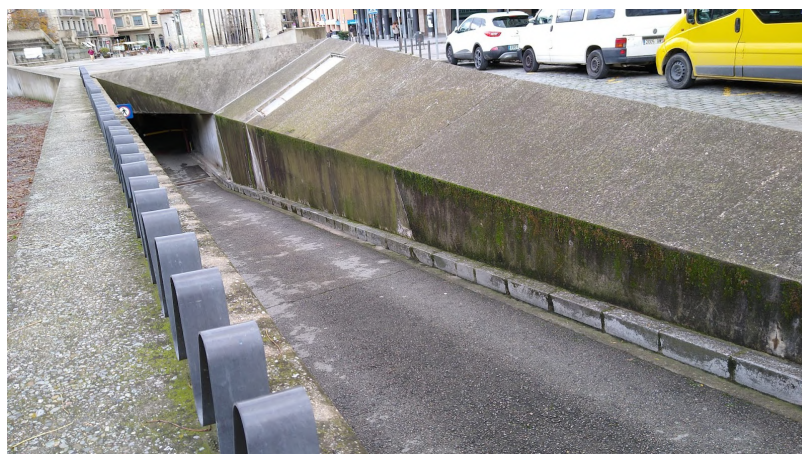
-També és molt fàcil de pujar-hi des de la Plaça ja que té forma de rampa fàcilment escalable i fan del tot inútils els elements decoratius metàl·lics en forma d'onada.

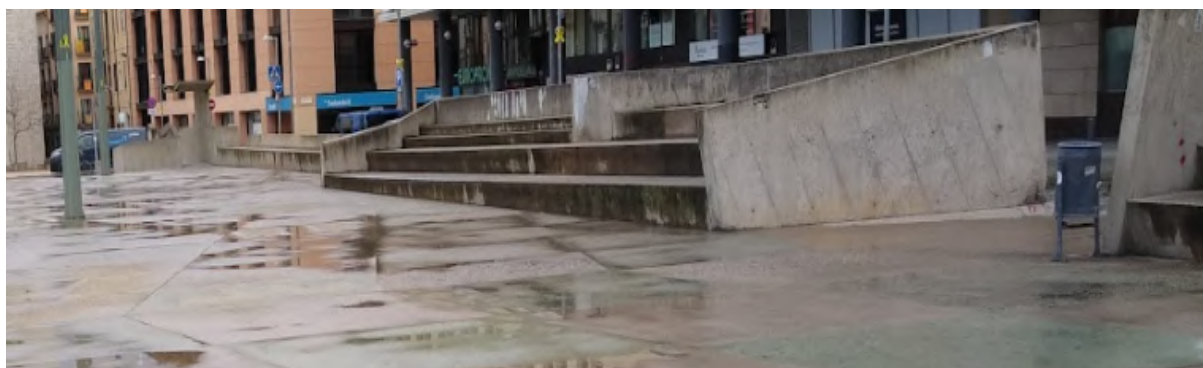
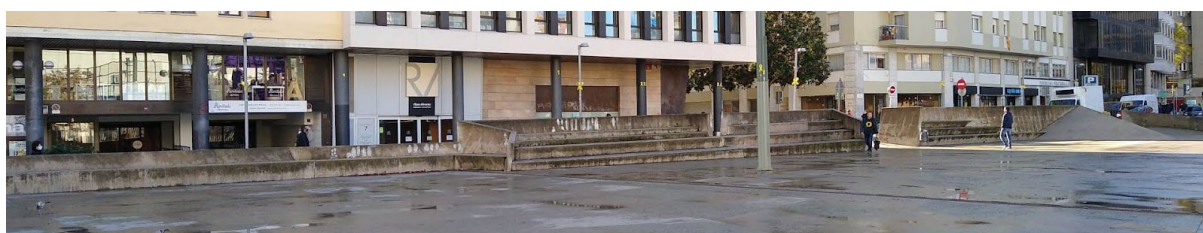
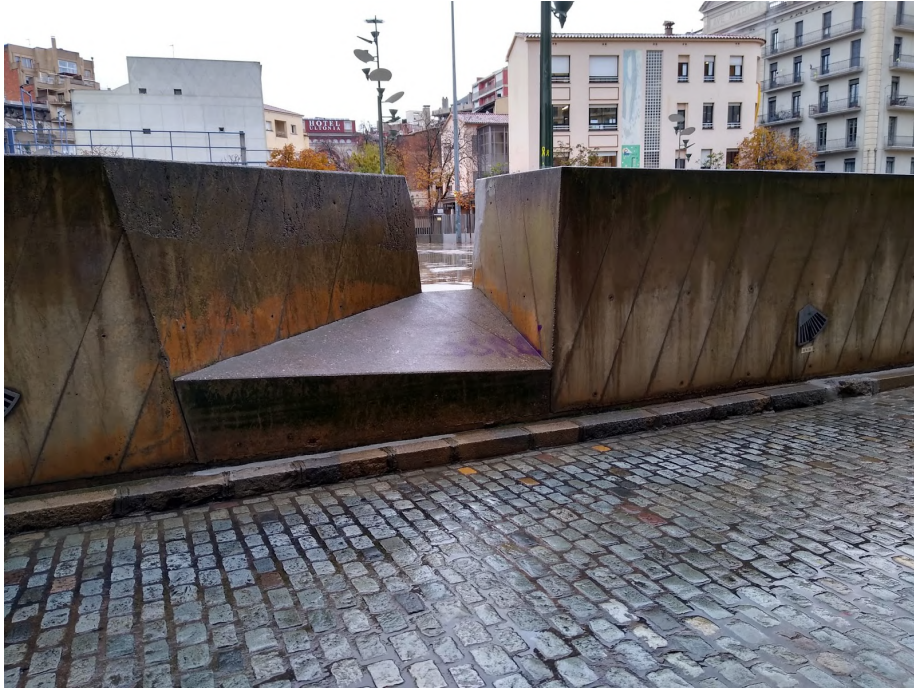
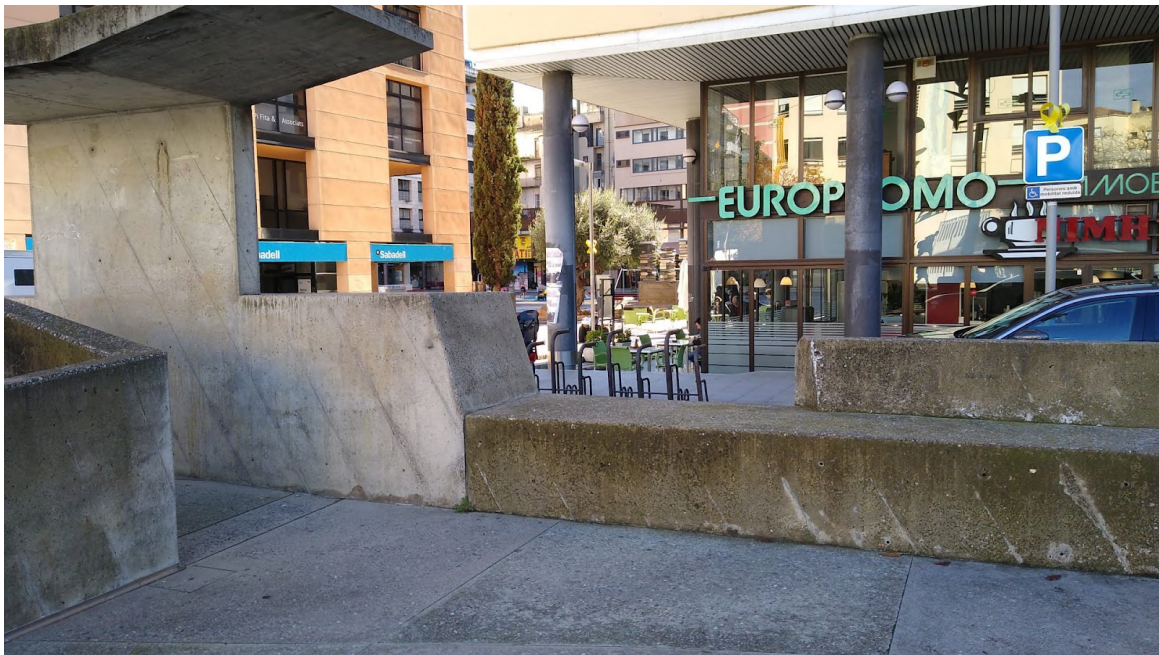
### 3 Mur vertical i graderia al llarg del c/ Sèquia.

El mur vertical que separa la Plaça U d'Octubre de 2017 del C/ Sèquia té una alçada de 1,60 m i s'hi pot enfil·lar amb facilitat pujant per les graderies, les quals són fàcilment escalables perquè entre cada nivell hi ha només 35 cm. L'alçada del darrer tram del mur, que en principi hauria de fer de barana protectora, té una alçada de només 71 cm..

Tant l'Ordre VIV/561/2010 i l'Ordre TMA/851/2021, a més d'establir que les baranes tindran com a mínim una alçada de 90 cm (art. 30.2a) també disposa que no poden ser escalables i que, per tant, no poden tenir punts de recolzament entre els 20 i els 70 cm d'alçada (art. 30.2b). Clarament, aquest punt negre incompleix la normativa d'urbanisme doblement.

El risc de caiguda directa al carrer, on circulen cotxes sovint, és molt elevat i pot causar conseqüències mortals. A més, s'afegeix a aquesta problemàtica dues obertures al mur vertical que tenen un elevat risc d'atropellament per no tenir cap tipus de barana protectora; l'obertura de les graderies a la Plaça que aboca directament al vial del carrer Sèquia (tercera foto) i una altra obertura que també aboca al carrer Sèquia al sector sud-est de la Plaça (quarta foto).

Tenint en compte les infraccions de la normativa i que és un punt negre especialment perillós perquè hi ha risc de precipitació directament a un carrer transitat, no n'hi ha prou en fer posar baranes protectores altes, sinó que s'hauria d'eliminar tot el tram de paret vertical que separa la plaça del c/ Sèquia.

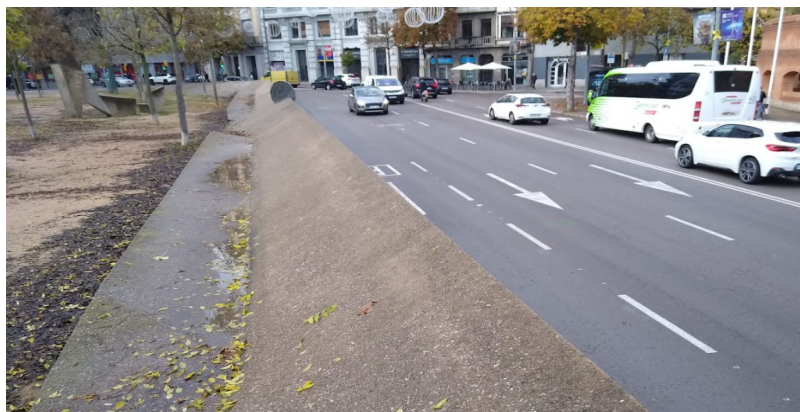
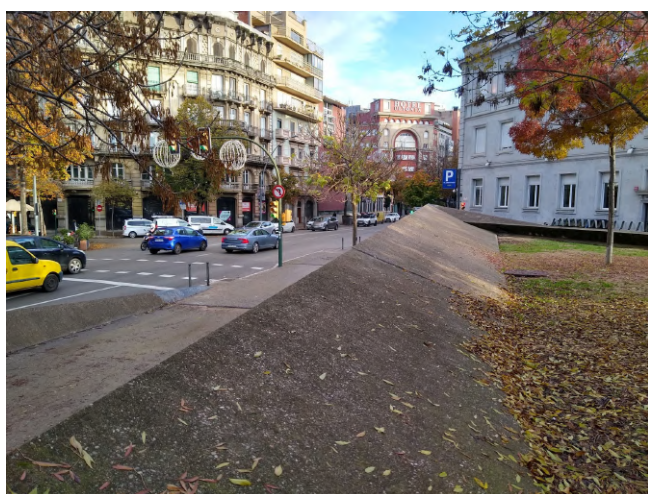
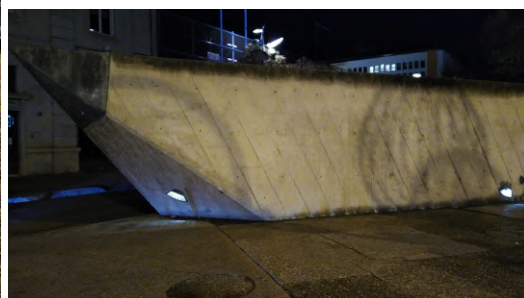
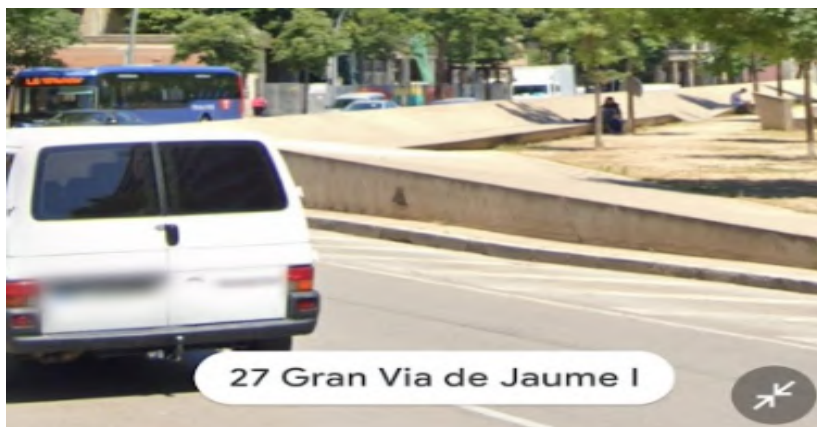
#### 4 Mur vertical al llarg de la Via Jaume I:

A aquestes parets verticals s'hi accedeix molt fàcilment per rampa o petit esglaó, i és molt fàcilment escalable fins al vèrtex del mur, i un cop allà hi un alt risc de caiguda directa a la carretera, des d'una alçada de més de 2 metres.

Els riscos d'accidents mortals i l'incompliment de l'art. 30 de l'Ordre VIV/561/2010 i l'Ordre TMA/851/2021 fan que també urgeixi l'eliminació de tot el tram de paret vertical que separa la plaça de la Gran Via Jaume I.

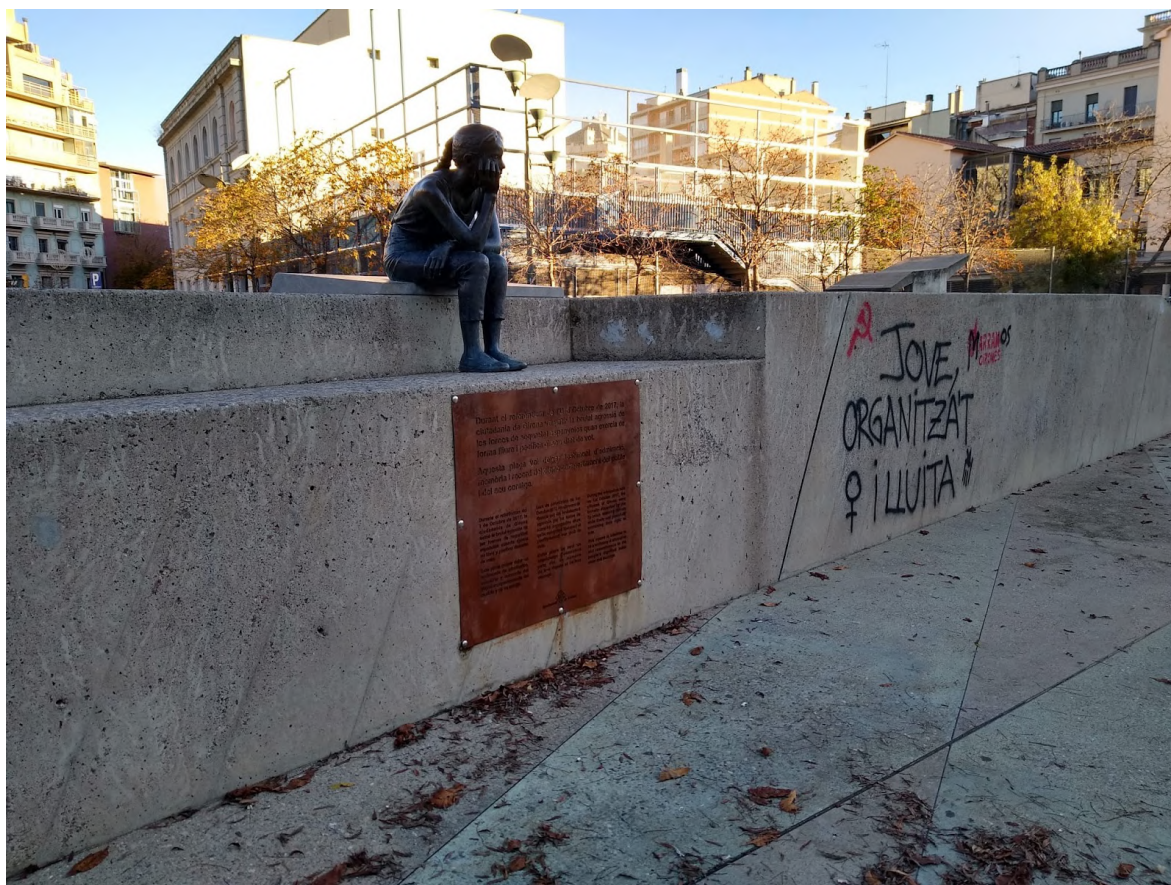
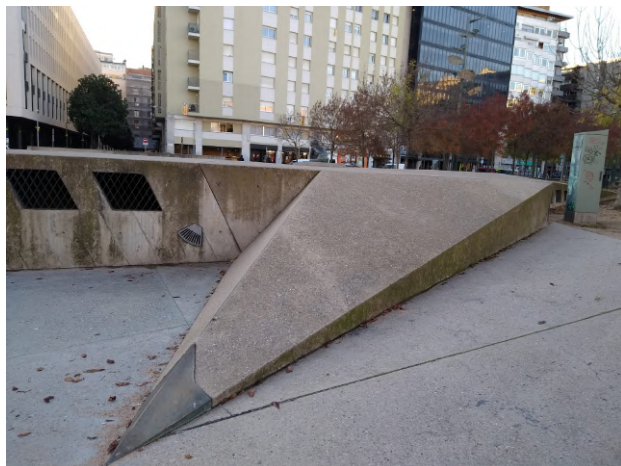
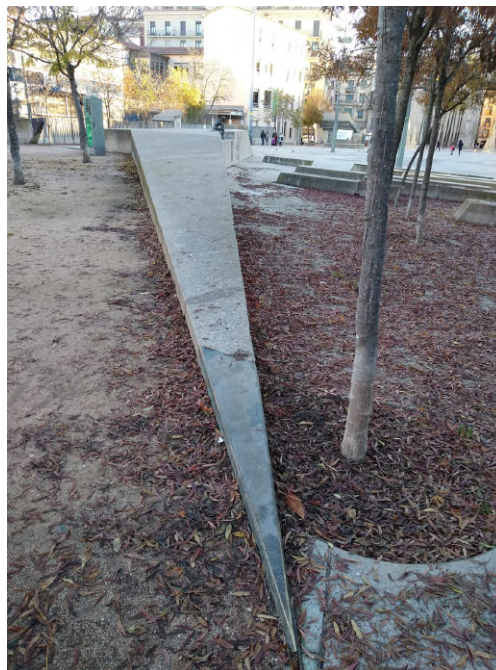
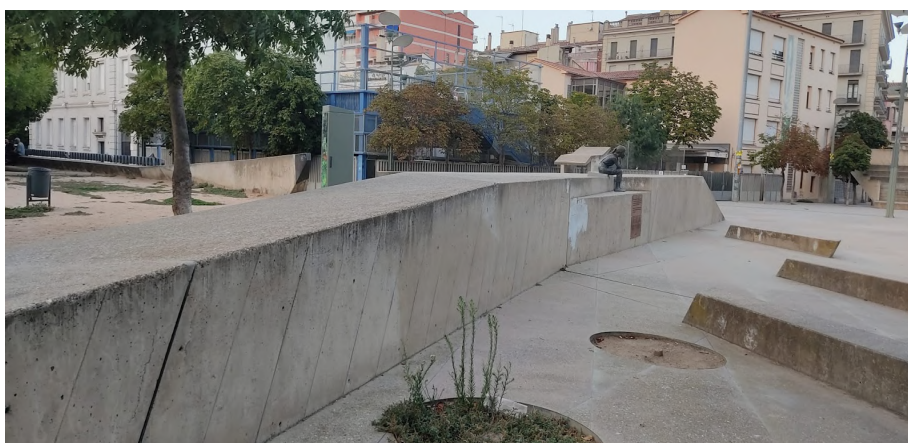
## 5 Escultura de la nena:

“L’escultura de la nena” és un dels indrets de la plaça preferits dels infants que hi conflueixen. És un punt de gran accessibilitat, a través de dues rampes que van des de cota “0” de la plaça a una alçada superior als 170 centímetres. Tots els nens pugen dalt d’aquest petit massís de formigó, i molts són els que “juguen” amb la nena, que representa la única nena nascuda a la ciutat de Girona el dia 6 de desembre de 1978.

La seva facilitat d’accés és directament proporcional a la facilitat de caiguda des de la zona més alta de l’element, que coincideix amb l’escultura de la nena. S’han registrat un nombre preocupant d’infants que han patit caigudes i més d’un ha perdut el coneixement i/o ha requerit punts de sutura al cap després de la caiguda.

Tant l'art.14 de l'Ordre VIV/561/2010 com el mateix article de l'Ordre TMA/851/2021 estableixen que en les rampes es colocaran passamans a ambdós costats de cada tram de rampa i que en cas d'existir desnivells laterals (com és el cas) es col·locaran baranes de protecció que hauran de complir amb els paràmetres de l'art. 30. Clarament, aquest punt negre incompleix la normativa d'urbanisme.

Tenint en compte que l'alçada de caiguda és superior al metre i mig i que aquests elements poden ser emprats com un element de joc per les criatures, l'actuació urgent que demanem és que es protegeixin aquests recorreguts de joc, s'elimini el risc de caiguda i es compleixi la normativa aplicable.

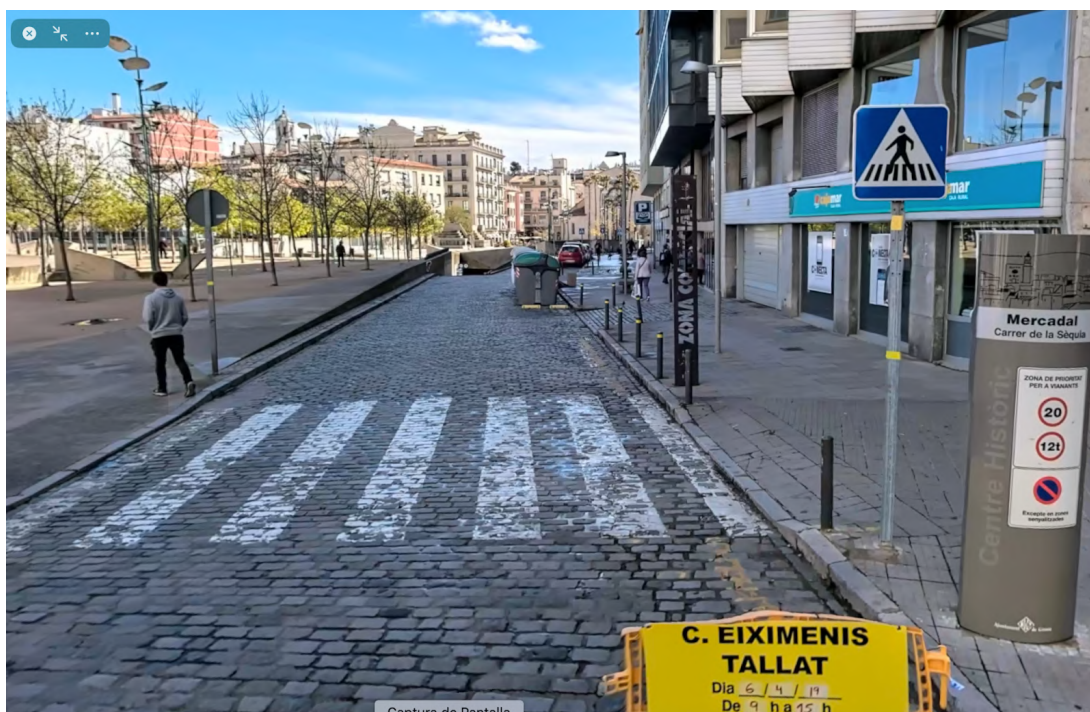
1. La primera en l'encontre amb Jaume I, que gaudeix de prou bona visibilitat pels vianants, però que sovint es troben vehicles girant des de Jaume I que van massa de pressa per aturar-se al pas de vianants; d'altra banda, el paviment adaptat en pendent cap al carrer es troba en un estat lamentable, sobretot a la vorera de la banda oposada a la plaça.

Demanem el compliment de la normativa, l'eliminació dels elements que impedeixen una correcta visibilitat tant de conductors com de vianants, el manteniment adequat del paviment i la senyalització de passos de vianants que no duguï a la seva errònia interpretació. També demanem que s'eliminin les barreres arquitectòniques en forma d'elements verticals diversos entorpint l'itinerari de vianants.

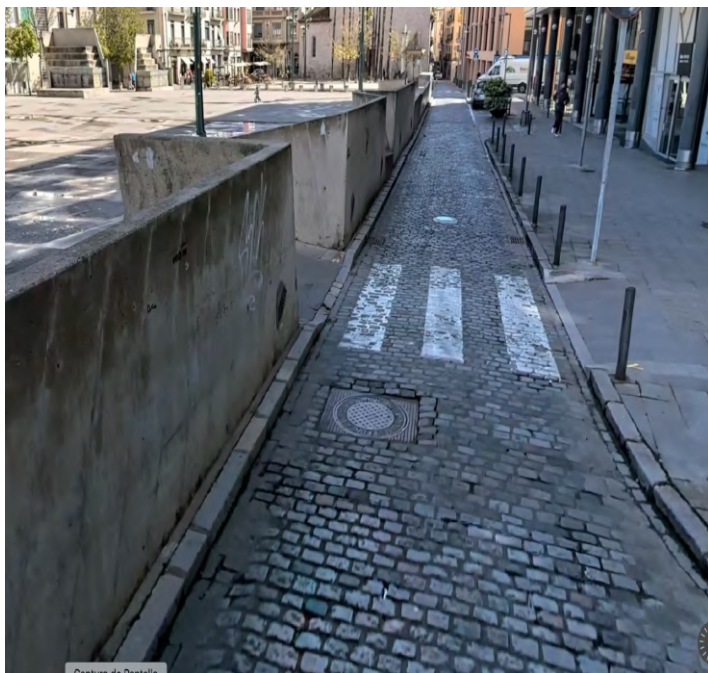
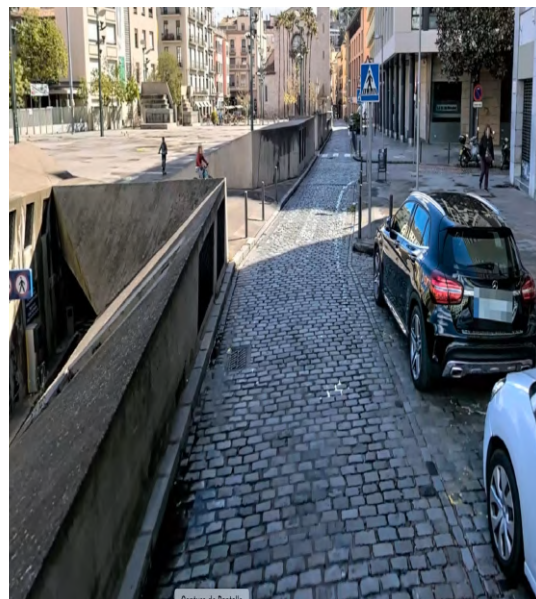
2. La segona i la tercera, a banda i banda de Cristòfol Grober, on trobem el creuament més exposat de tots. Des de la plaça, uns murs laterals alts impedeixen que els vehicles que circulen pel carrer Sèquia puguin veure els vianants amb intenció de creuar, fins que el vianant ja ha posat un peu al carrer (malgrat el petit mirall instal·lat); quan és moll les llambordes fan que en cas de necessitat les frenades d'emergència s'allarguin més del compte. Un reductor de velocitat seria un element a tenir en compte en aquest punt. D'altra banda, la inexistent vorera com espai de transició entre la plaça i el carrer, incrementa la perillositat d'aquest punt de creuament.

I també cal tenir en compte que els elements verticals -instal·lats per impedir l'estacionament de vehicles incívics- són obstacles contraris a facilitar l'accessibilitat de persones invidents.

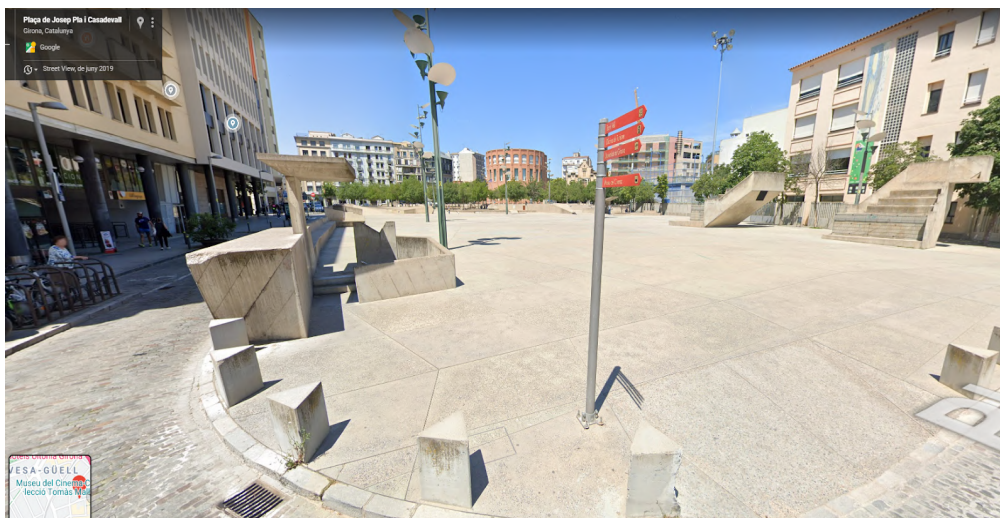
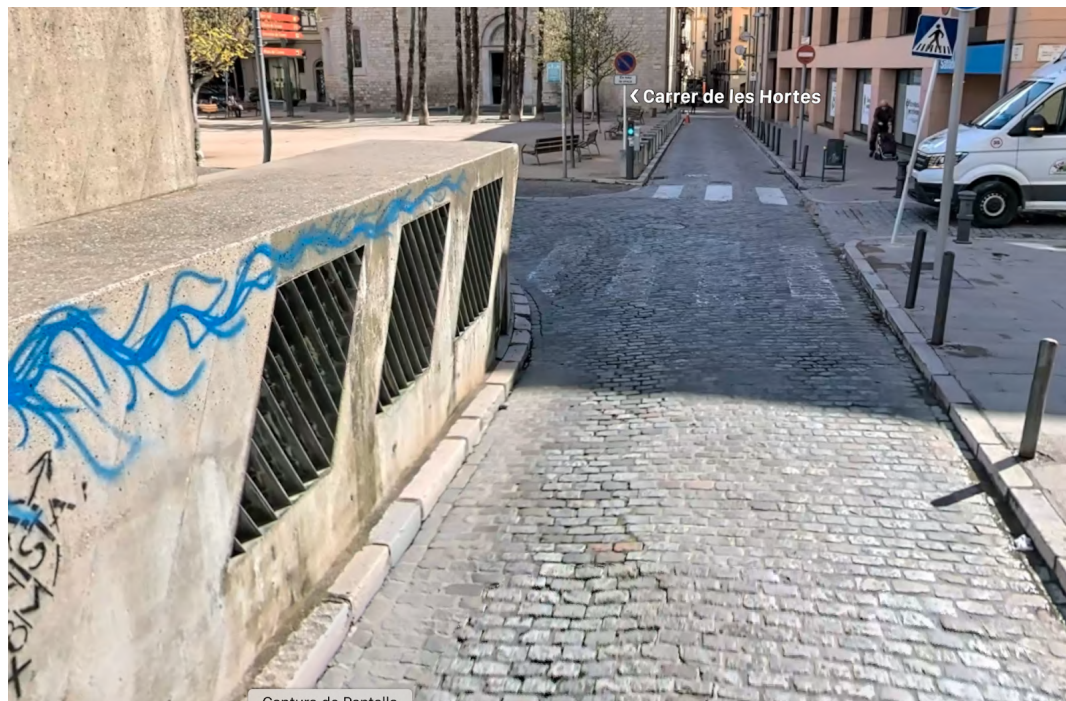
3. La quarta, creuant cap a la plaça Josep Pla. De fet no se sap si és un pas de vianants o “ho era”, perquè el seu estat de pintura és lamentable i hom dubta tothora si hi manca manteniment o determinació. En qualsevol cas, també presenta manca de visibilitat, sobretot pels vehicles, però també pels vianants que creuen des de la plaça 1 d'octubre; i referent als obstacles perimetrals, en té més que cap altre, doncs als elements dissuasoris d'aparcaments, un fanal està just instal·lat al bell mig del pas en la vorera de l'altra banda de la plaça. Resumint: un autèntic despropòsit.

Tant en l'Ordre VIV/561/2010 com l'Ordre TMA/851/2021 s'estableixen les condicions generals dels creuaments entre itineraris de vianants i vehiculars (art. 19) i els requisits que han de complir els passos de vianants (art. 21). S'ha de garantir que en els punts de creuament no existeixin elements que puguin obstaculitzar la visibilitat de vianants cap als vehicles i viceversa. La seguretat és una prioritat.

S'evidencia que no hi ha cap pas de creuament de la plaça que compleixi estrictament la normativa conjunta de creuaments i de paviments de la via pública.

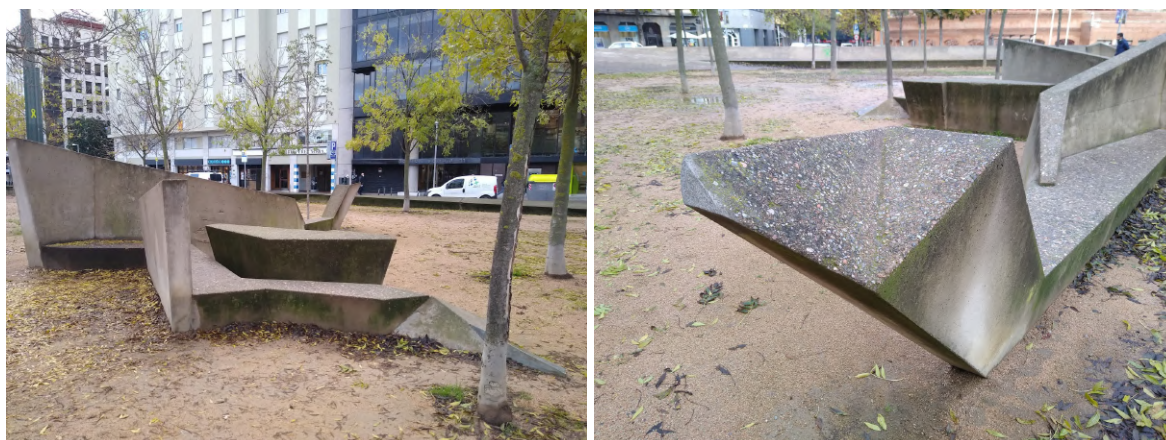
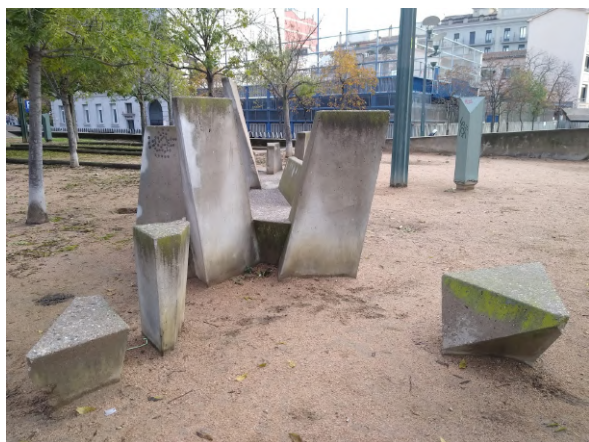
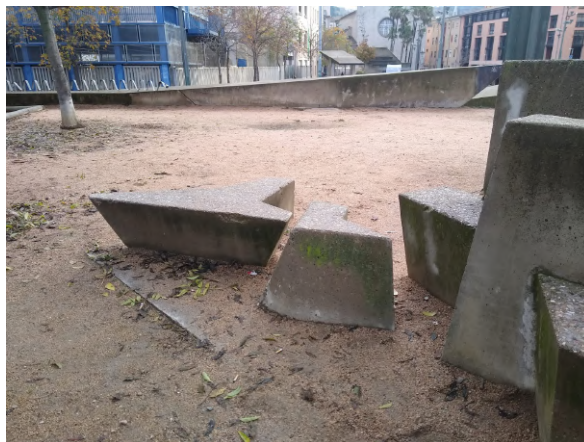
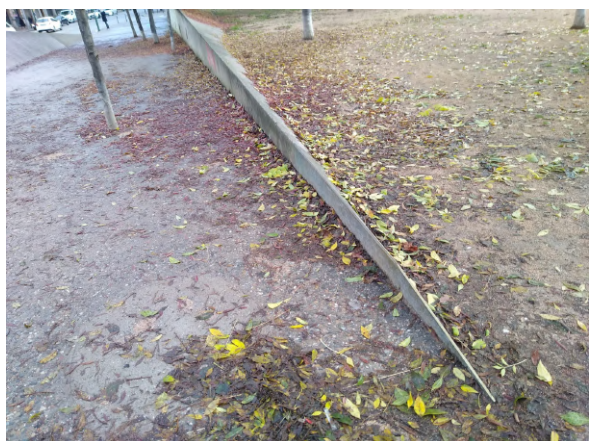
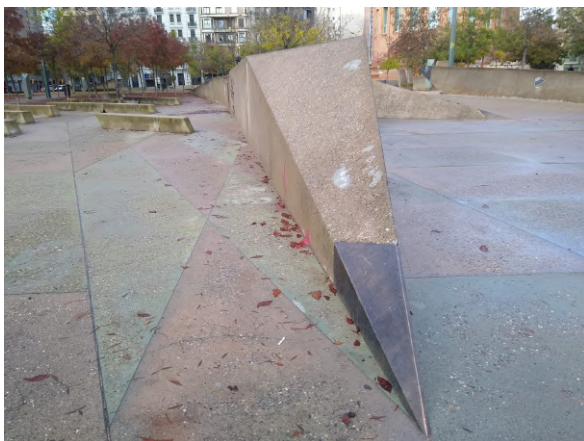
## 7 Multitud d'elements punxeguts:

A la plaça, sobretot en la zona arbrada, hi ha una multitud d'elements punxeguts de formigó. D'aquests elements en deriven bancs o rampes que s'alcen en llargària per sobre la plaça. Aquests bancs escultòrics estan formats per blocs escalables de diferents alçades amb parets verticals que tenen una alçada màxima de caiguda de més de 2,10 m. Tant les bases com les parets dels bancs tenen angles tallants que formen formes geomètriques, moltes de les quals acabades en punxa.

Les rampes de la plaça sobresurten de terra en forma punxeguda i s'allarguen in crescendo en profunditat. Són un obstacle al mig del pas i de fàcil accés per la mainada que l'escalen inconscients que s'alcen progressivament del nivell de la plaça fins a una alçada de caiguda on no només un infant es pot fer veritablement mal sinó també les persones adultes.

L'article 10.2 de l'Ordre VIV/561/2010 indica que el disseny, la col·locació i el manteniment dels elements d'urbanització que s'hagin d'ubicar en àrees d'ús de vianants han de garantir la seguretat, l'accessibilitat, l'autonomia i la no-discriminació de totes les persones. No presentaran celles, ondulacions, buits, sortints, ni angles vius que puguin provocar l'ensopegada de les persones, ni superfícies que puguin produir enlluernaments.

Per la seva banda, l'article 25 b) de l'Ordre TMA/851/2021 disposa que el disseny i ubicació dels elements de mobiliari urbà garantirà que el seu envoltat per sota dels 2,20 metres no pot tenir arestes vives.

Tant els conjunts escultòrics com les rampes contravenen la normativa, atès que no garanteixen la seguretat dels seus usuaris en presentar multitud de buits, sortints i angles vius i per no complir l'ordre que l'envolupant no presenti arestes vives per sota els 2,20 metres. No només és insegur per la gran majoria d'usuaris sinó que és inaccessible per persones amb dificultat visual.

Demaneu la retirada immediata d'aquests elements escultòrics.

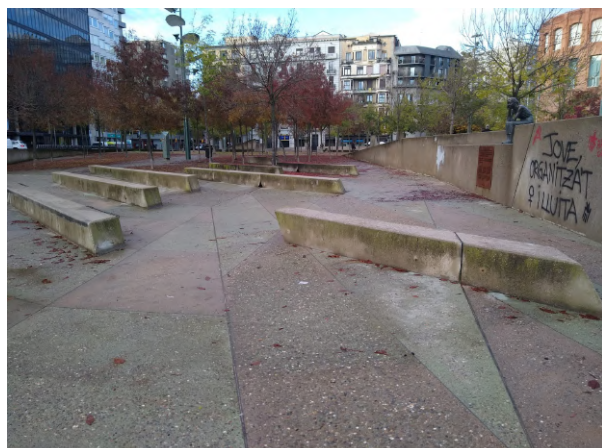
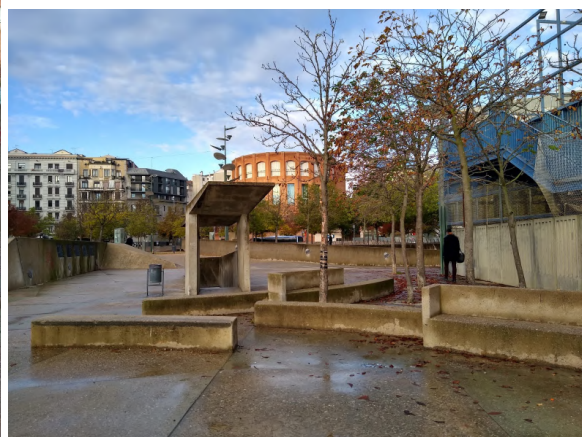
## 8 Bancs zona Educació Infantil i zona escultura de la Nena:

Sota l'estructura arquitectònica en la qual hi ha la figura de la nena, hi ha una zona amb diversos bancs de formigó col·locats en renglera (primera foto) i hi ha un altre grup de bancs prop d'una de les portes d'accés a l'escola (segona foto).

La majoria no tenen respatlles per reposar l'esquena o si el tenen és inferior (40 cm), infringint l'art. 26 d'Ordre VIV/561/2010 i l'Ordre TMA/851/2021 que estableix que els bancs tindran un disseny ergonòmic, tindran reposabraços i un respatlle amb alçada mínima de 45 cm.

Més enllà de no ajustar-se a la normativa, aquest bancs baixos, durs i freds dificulten que la gent gran pugui asseure-s'hi i aixecar-se amb facilitat i s'allunyen del concepte de banc acollidor i d'ús social que hi ha a tantes places i carrers de la ciutat. Donada la inutilitat com a bancs, molta mainada fa servir aquests blocs per saltar d'un a l'altre, fet que augmenta el risc d'accidents.

També cal destacar, que com en d'altres elements de la plaça, aquests bancs de formigó no finalitzen en angle recte, sinó que tenen forma punxeguda. Aquestes arestes vives, que contravenen l'art. 25 de la normativa citada en el punt anterior, provoquen molts cops, ensopegades i caigudes.

Cal retirar aquests bancs i posar-ne uns que compleixin la normativa.

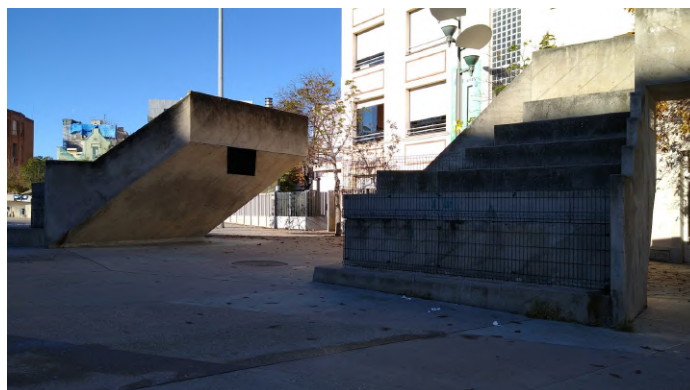
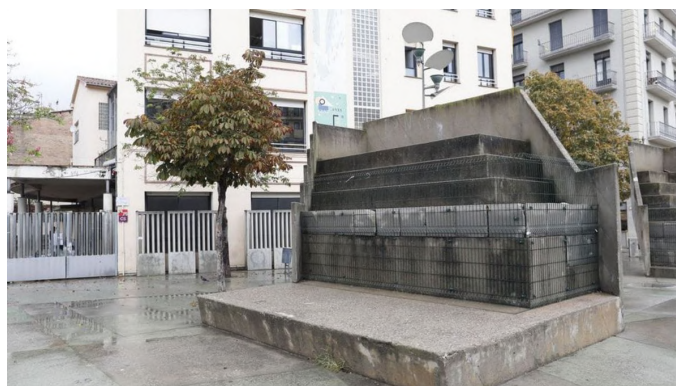
## 9 Dos elements escultòrics de ventilació de l'aparcament subterrani:

Aquests dos elements de formigó estan constituïts per una base sobre la qual s'aixeca perpendicularment una graderia d'escaleres. Aquestes graderies queden volades i es projecten en profunditat sobre la plaça, formant unes parets que sobresurten i pots xocar-hi amb facilitat. Aquestes parets són topalls per qualsevol alçada, tant per infants com per adults, doncs la irregularitat que presenten, la presència d'angles i les arestes vives provoquen accidents sovintejats.

Els dos elements estan a molt poca distància de l'edifici de l'escola i són fàcilment escalables (no compleixen els 90 cm mínims preceptius amb una alçada de caiguda de com a mínim 3m). Malgrat que des del 2018 compten amb unes bandes metàl·liques provisionals són insuficients per evitar que la gent s'hi enfili i provoqui accidents per precipitació al terra des d'una alçada considerable. És més que dubtós que aquestes tanques compleixin amb les exigències d'estabilitat, rigidesa i fixades fortament que ordena l'art. 30d) de l'Ordre VIV/561/2010 i l'Ordre TMA/851/2021. És necessària, com a mesura urgent i improrrogable, una protecció al màxim de segura.

Finalment, es pot qüestionar si és saludable que en l'esmentada paret de l'estructura s'hi trobin diverses ventilacions de l'aparcament soterrani de la plaça que estan encarades a un dels laterals de l'escola, on hi ha diverses finestres que donen directament a les aules usades per l'alumnat.

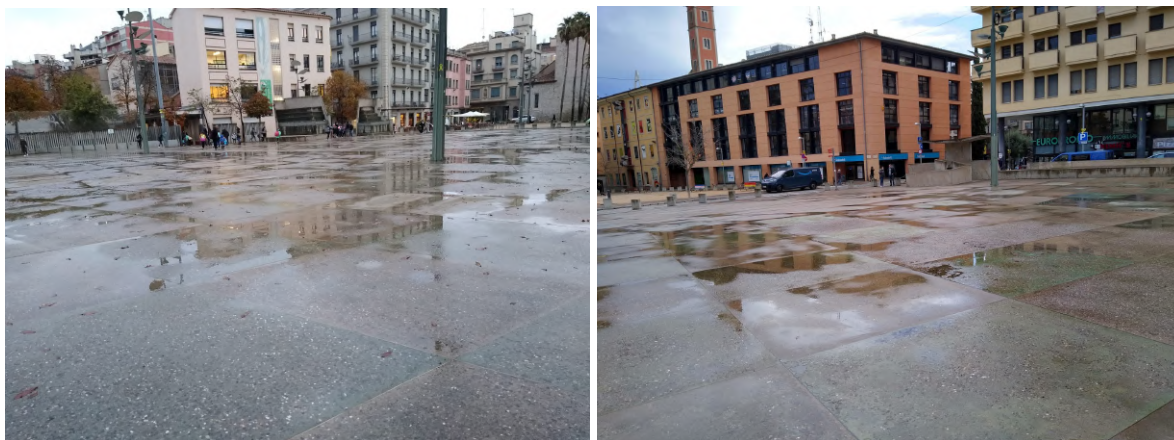
## 10. Paviment de la plaça dura:

La plaça presenta un paviment lliscant que ha provocat i provoca múltiples caigudes, especialment en dies de pluja (que es formen basses a causa de la deficient evacuació d'aigües) o bé en època de glaçades quan, malgrat la sal que s'hi avoca, cal vigilar molt i tot i així s'hi registren incidències.

S'evidencia que el paviment incompleix l'exigència de no-lliscar i també la de continuïtat a raó dels molts desperfectes acumulats des de la seva inauguració que no han estat objecte de manteniment.

Demanem que la plaça s'ajusti a la normativa existent i que esdevingui un lloc segur per tot tipus d'usuaris de l'espai.

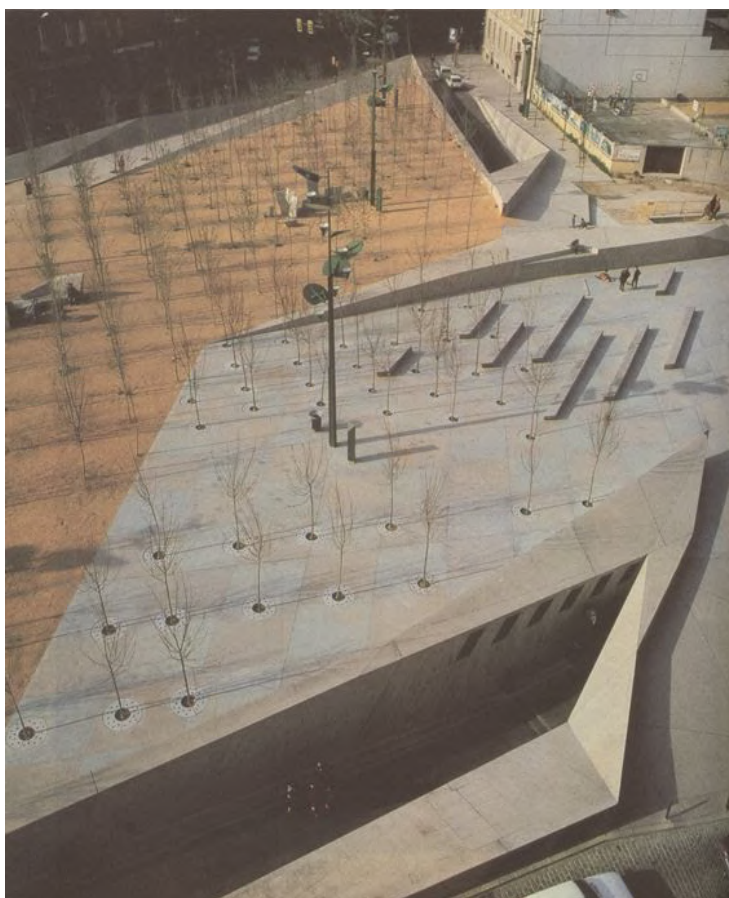
També s'agreugen els riscos pel major desgast que s'evidencia en alguns punts de la plaça. Per evidenciar aquest desgast, s'adjunta una foto del paviment acolorit de la plaça que, a hores d'ara, ja ben poca gent recorda:

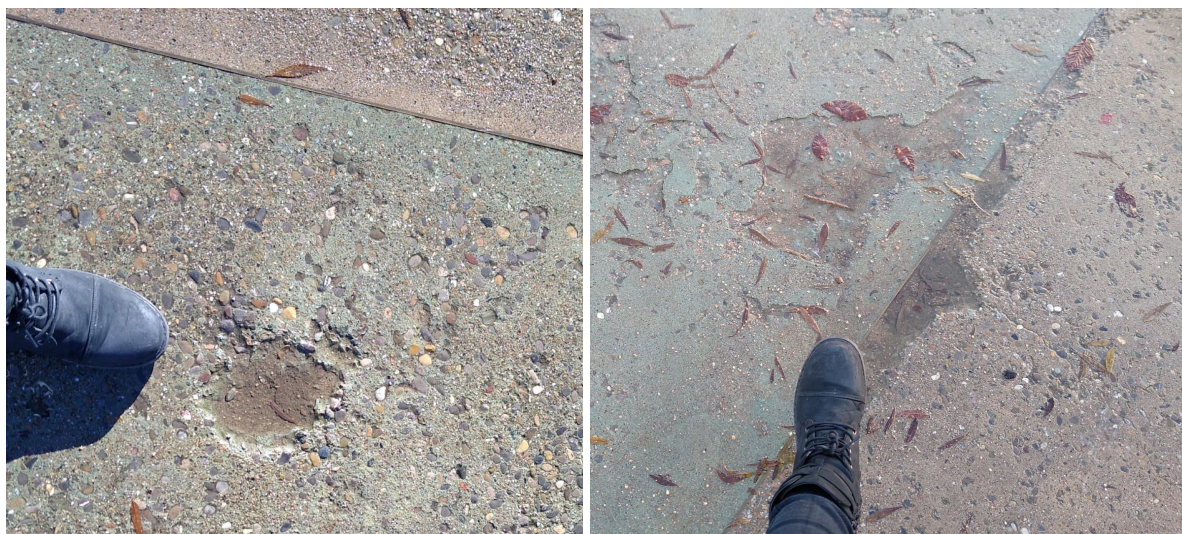
A banda del temps transcorregut des de la construcció de la plaça, cal recordar que durant alguns anys i, no fa pas massa temps, la plaça era lloc predilecte de patinadors i skatters que lluien les seves acrobàcies, a desgrat de l'efecte provocat sobre el paviment i altres elements ornamentals, no pensats ni tampoc calculats pels violents impactes dels patinadors. Com a conseqüència, tant dels esmentats impactes com del pas del temps i afegit a la manca de manteniment, tenim els desperfectes que s'il·lustren a les següents fotos:

Demanem que es compleixi la normativa urbanística en relació a la pavimentació dels itineraris de vianants. S'adjunta la normativa de l'ordre TMA/851/2021 de 23 de juliol, per la qual es desenvolupa el document tècnic de condicions bàsiques d'accessibilitat i no discriminació per l'accés i la utilització dels espais públics urbanitzats, que estableix la seva vigència a partir del proper 2 de gener del 2022 i a continuació la normativa actual, que quedarà derogada el proper 2 de gener.
